# Brücke Schwanten-Ziegelbach

## Situation

## Projekt

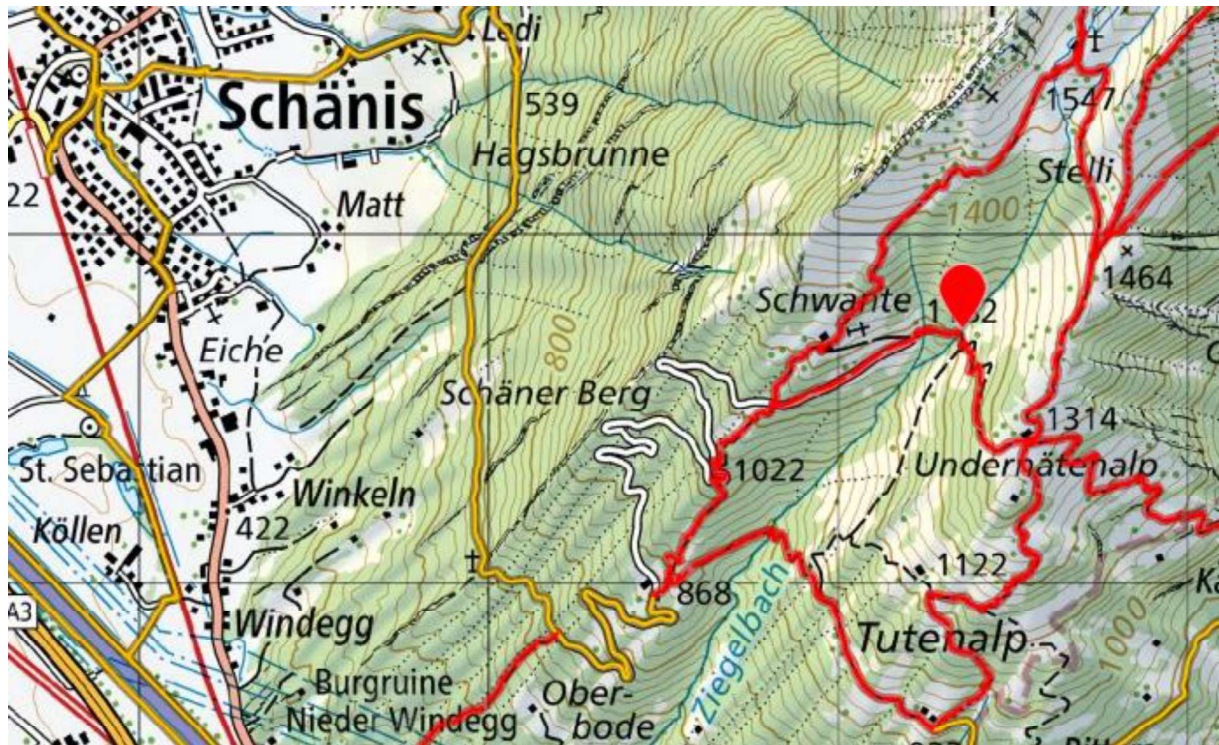
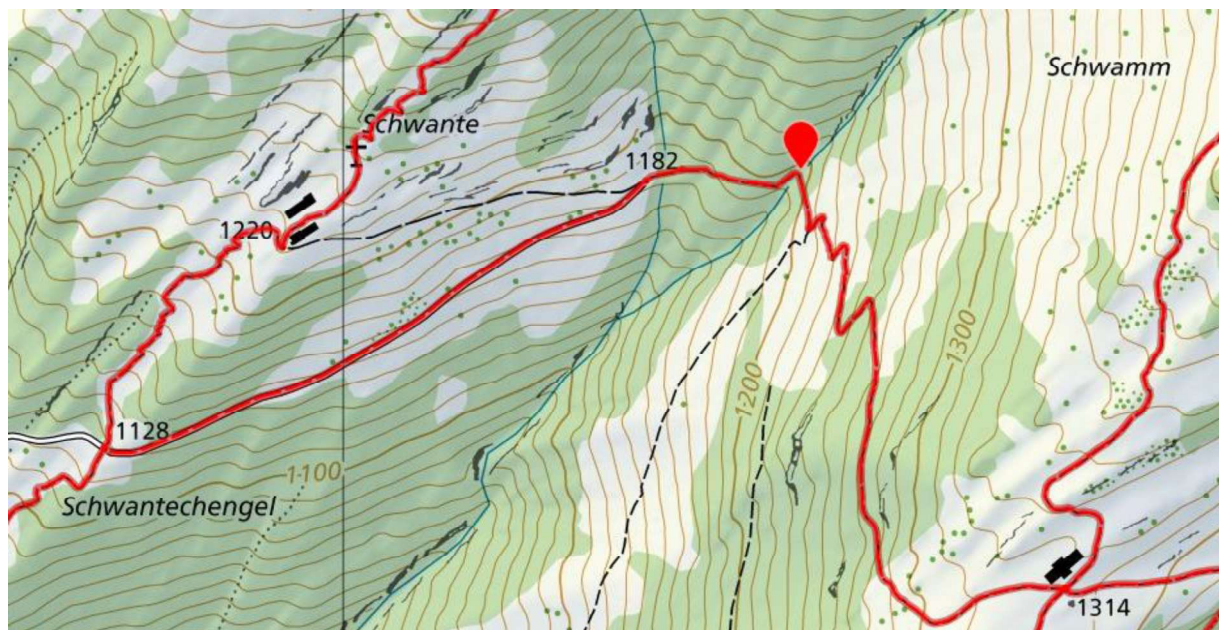
Der betroffene Weg ist ein Wanderweg (Bergweg) Schänis-Schwantechängel-Undernäte-Ziegelbrücke/Weesen. Bis zum Punkt 1182, ca. 100m vor dem Ziegelbach führt die asphaltierte Privatstrasse der Ortsgemeinde Schänis.

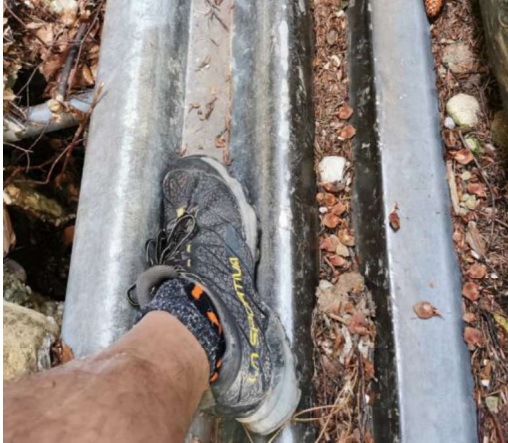
Der Zugang zum Ziegelbach führt über eine Konstruktion aus Metallrohren und alten Leitplanken. Die Stabilität ist fraglich, die Lauffläche sehr ungünstig, da man leicht den Fuss verkanten kann und teilweise rutschig.

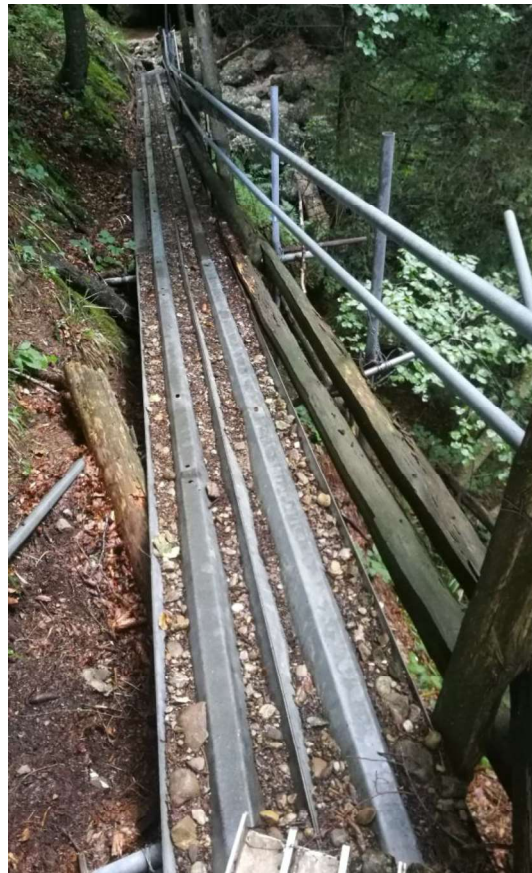
Der heutige Steg führt dem Fels entlang zum Bach, über den Bach selbst gibt es keine Brücke. Der Bach führt zwar nicht sehr häufig Wasser, aber wenn Wasser fließt, dann ist ein Überqueren des Bachs nicht möglich oder nur mit sehr grossen Gefahren.

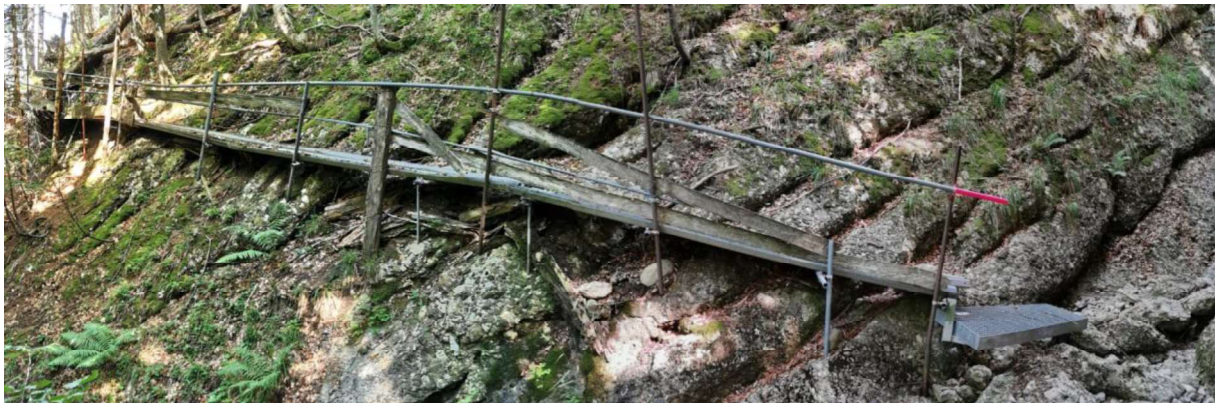
Rechts im Bild ist der Rand vom Bachbeet zu sehen:

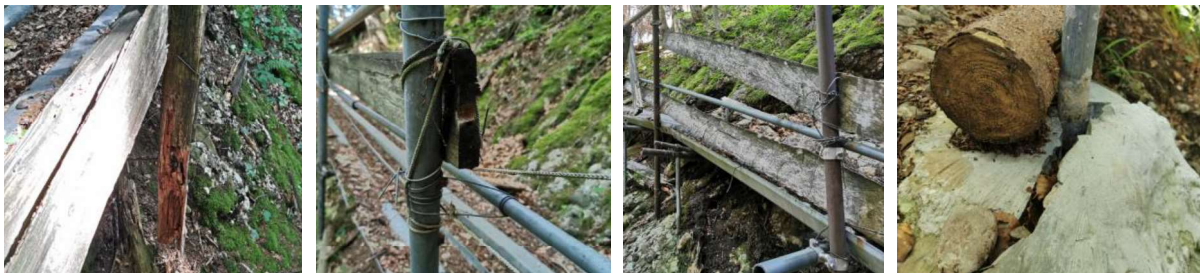
Nachfolgend ein paar Bilder der Konstruktion:

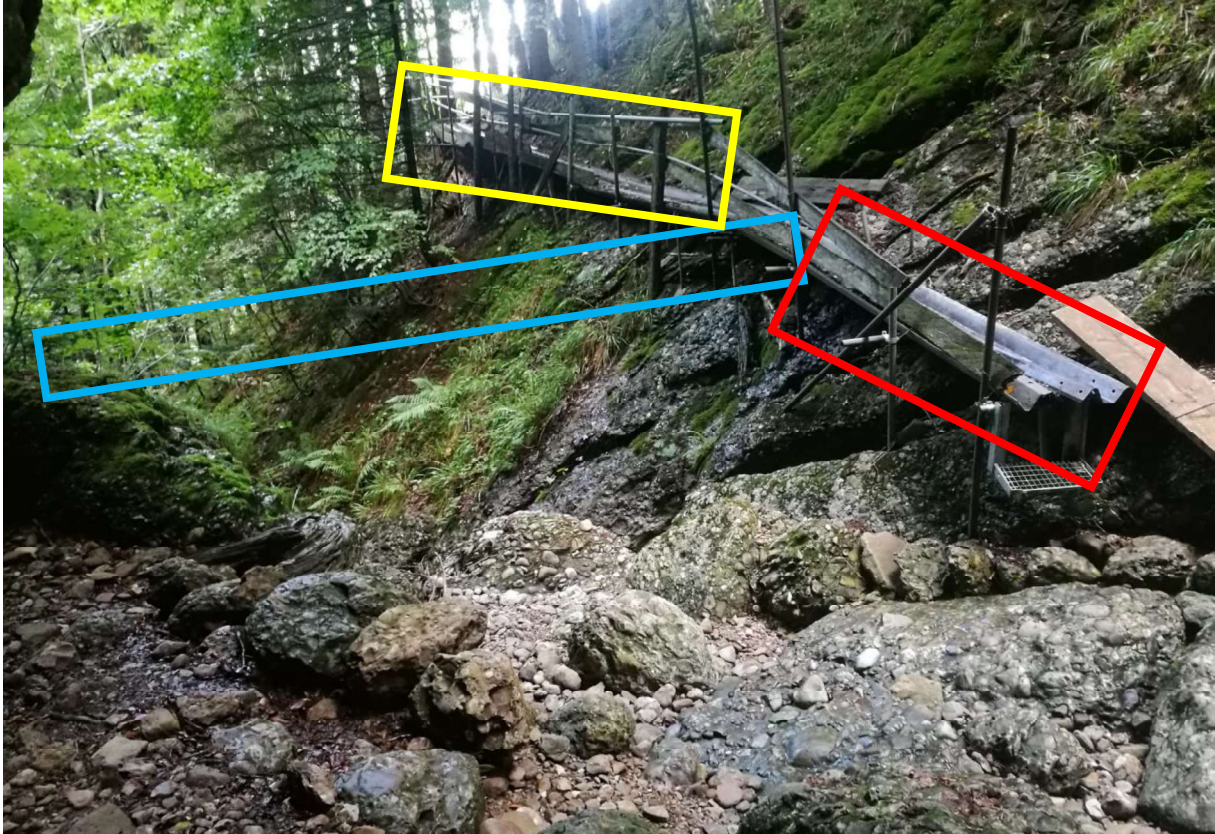
Das Projekt wird in drei Abschnitte aufgeteilt:

1. Zugang Nord/Ost: Weg in Fels verlegen im vorderen Teil (gelb), Rückbau hinterer Teil (rot)
2. Brücke (blau)
3. Zugang Süd/West: siehe unten

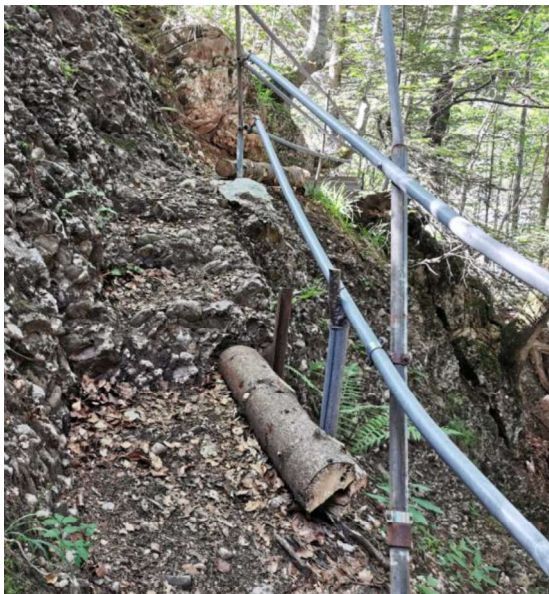
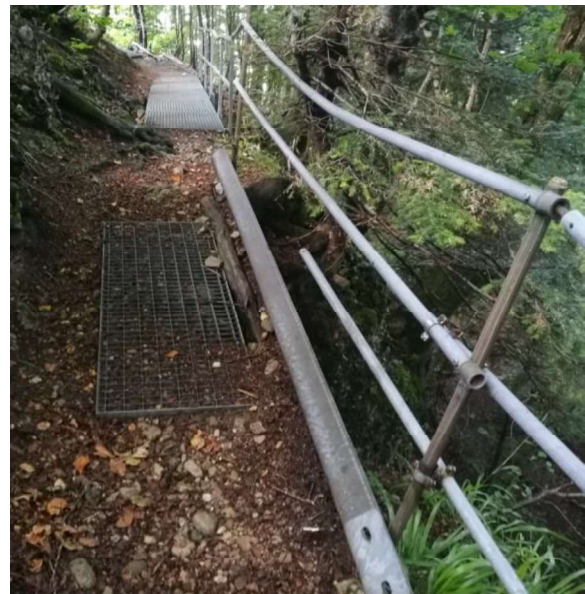
Der Zugang Süd soll bergseits verbreitert werden und das Gelände neu und stabiler erstellt werden. Generell soll der Weg sicherer gemacht werden.
